Manutenção de mangueiras
hidráulicas e de
transferência/recebimento

DIRETORIA DE ENGENHARIA, TECNOLOGIA E INOVAÇÃO

Manual de Boas Práticas de manutenção de mangueiras hidráulicas e de transferência/recebimento

08 de outubro de 2024

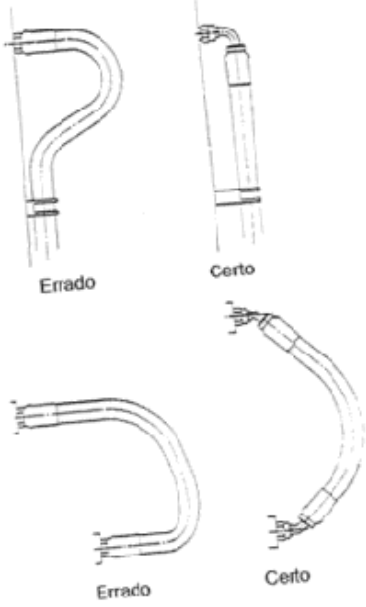
<p>Não instalar a mangueira torcida. Se houver movimento de torção durante uso, considerar a instalação de <i>swivels</i> como conectores.</p>
	<p>Instalar a mangueira com uma folga no comprimento de forma a compensar o efeito de compressão quando pressurizado.</p>
	<p>Não instalar a mangueira com excesso de comprimento para que não seja curvada de forma severa. Havendo enrolamento horizontal dentro do raio adequado, avaliar ainda uso de suportes para evitar “embarrigamento” da mangueira.</p>
<p>Figure 2A - Minimum bend radius</p> <p>Figure 2B - Minimum bend radius</p>	<p>Respeitar o raio mínimo de curvatura da mangueira.</p>

<p>Errado Certo</p> <p>Errado Certo</p>	<p>Para mudanças bruscas de direção é recomendado o uso de conexões em curva.</p>

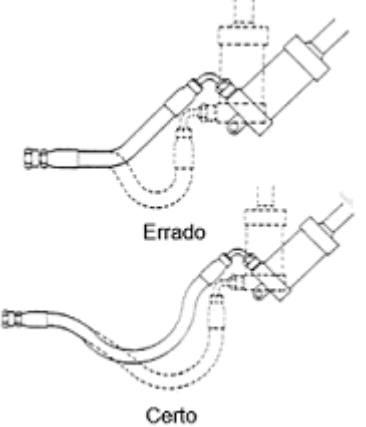
<p>Errado</p> <p>Certo</p>	<p>A instalação deve permitir o seu movimento conforme previsto.</p>

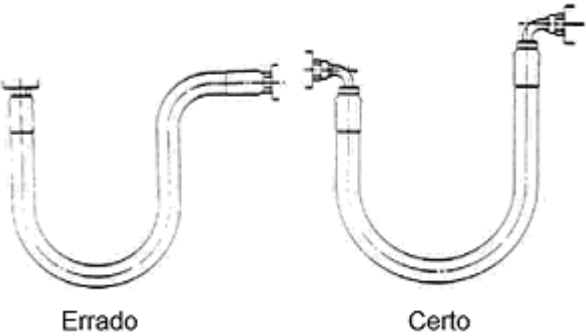
<p>Errado Certo</p>	<p>A instalação deve respeitar o raio mínimo de curvatura da mangueira em quaisquer pontos de forma a se evitar restrição do fluxo e/ou danos.</p>

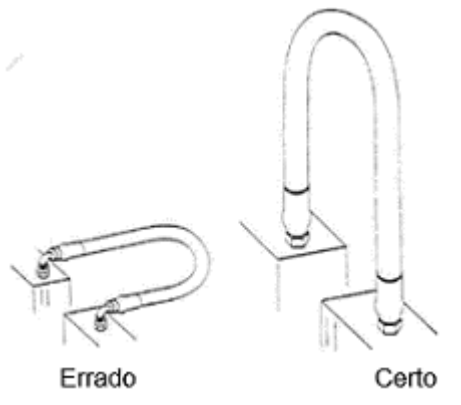
<p>Errado</p> <p>Certo</p>	<p>Evitar curvar a mangueira em dois ou mais planos para evitar tendência de torção.</p>

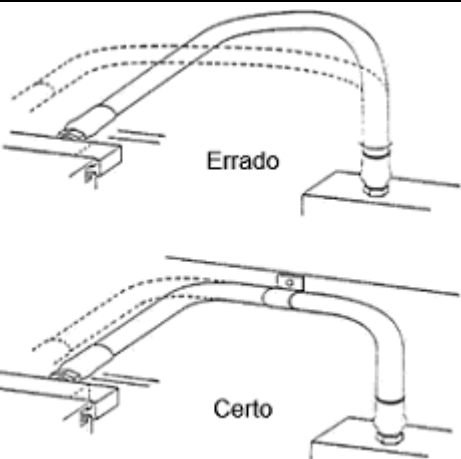
<p>Errado</p> <p>Certo</p>	<p>No caso de ser imprescindível a curvatura em mais de um plano, utilizar <i>clamps</i> para limitar os graus de liberdade e aumentar comprimento para acomodar as deformações.</p>

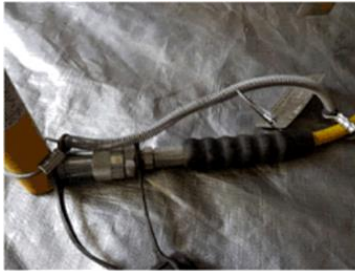
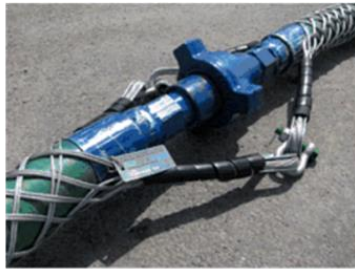
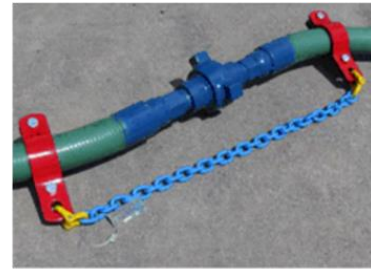
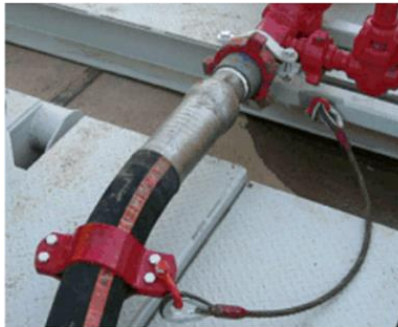
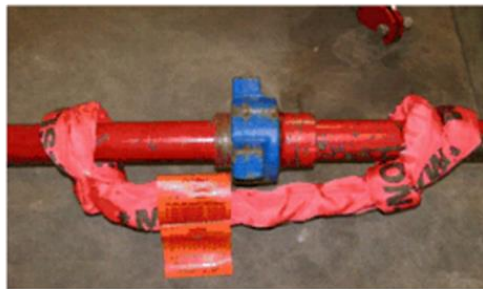
Figura 9: Exemplos de algemas de segurança do tipo hose chockers, whip sock e hose hobble

As algemas de segurança, também denominados dispositivos anti-chicoteamento (whip check), são equipamentos construídos utilizando corrente, linga de cabo de aço ou cinta têxtil. Seu propósito é reduzir o movimento da mangueira no caso de desconexão por falha mecânica.

Algema de segurança do tipo "HOSE CHOKERS".

Algema de segurança do tipo "WHIP STOP ou WHIP SOCK".

Algema de segurança do tipo "HOSE HOBBLE" com correntes.

Algema de segurança do tipo "HOSE HOBBLE" com uso de linga de cabo de aço.

Algema de segurança do tipo "HOSE HOBBLE" com uso de cinta têxtil.

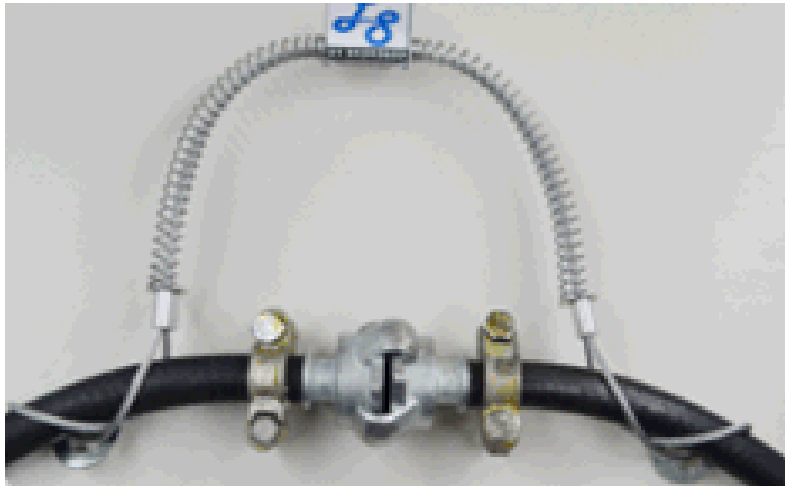
Figura 10: Exemplo de instalação adequada de algema de segurança

As algemas de segurança devem ser instaladas conforme figura 10, de modo que as molas, quando aplicáveis, fiquem comprimidas contra o laço e o cabo, ou a malha, esticada para evitar esforços dinâmicos em caso de desconexão da mangueira. Também é importante destacar que os cabos da algema devem ficar cruzados no lado oposto da mola em cada lado, a fim de assegurar que não soltem a mangueira quando tencionados.

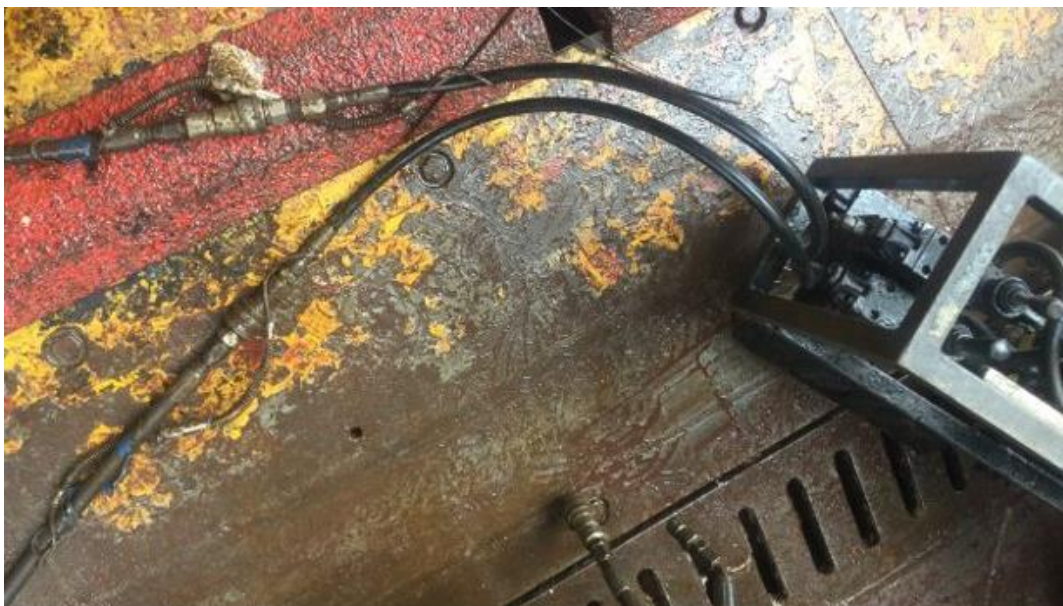
Figura 11 - Exemplo de mangueiras em chave de torque de riser com jumpers.

Mangueiras de equipamentos manuseados por pessoas, como as chaves de torque dos parafusos de *riser*, têm potencial de liberar óleo hidráulico em spray sob pressão ao falharem, resultando em riscos de chicoteamento e contaminação das pessoas envolvidas na operação.

Geralmente, essas ferramentas possuem pequenos trechos de mangueiras acopladas às ferramentas, conhecidos como “*jumper*”, que fazem a ligação entre a ferramenta e a mangueira de suprimento principal. Importante que os “*jumpers*” também sejam contemplados em relação à rastreabilidade e controle nos moldes da gestão das demais mangueiras, garantindo assim segurança e confiabilidade.

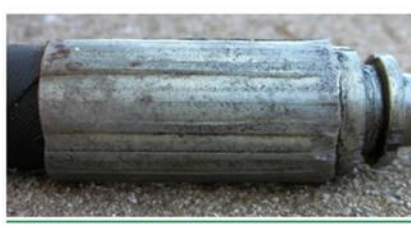
Múltiplas prensagens

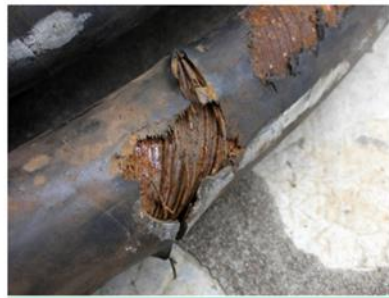
Ruptura da mangueira devido a desgaste da cobertura

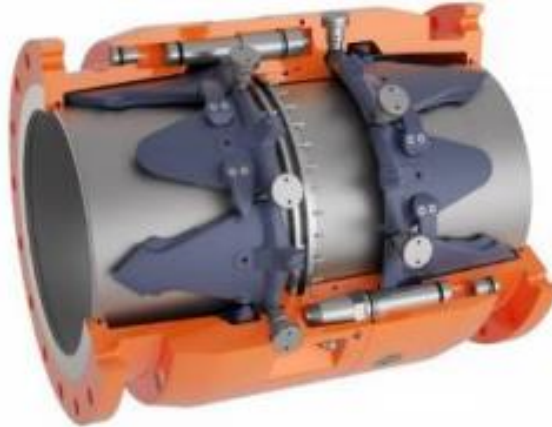
Figura 17 - Corte de acoplamento de desconexão rápida

Recomenda-se o uso de acoplamentos de desconexão rápida e auto vedantes nas conexões entre as seções de mangotes para evitar vazamentos durante a conexão ou desconexão, especialmente em produtos à base de hidrocarbonetos. Esses acoplamentos têm a função de prevenir a ruptura da mangueira por tensão excessiva, evitando assim a necessidade de descartar todo o comprimento da mangueira. Esses tipos de acoplamentos também devem ser utilizados para produtos corrosivos e prejudiciais à saúde.

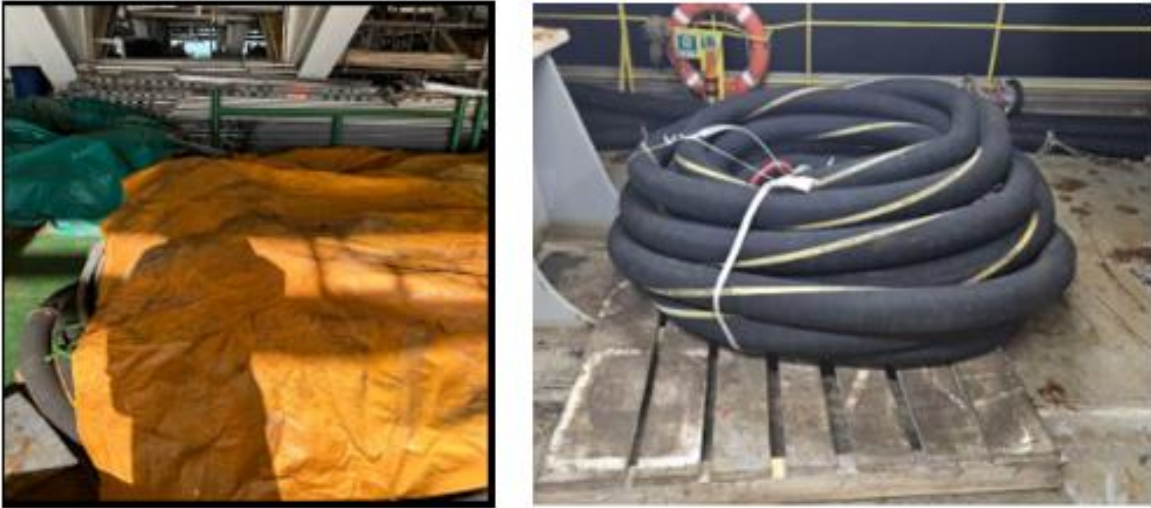
Figura 18 - Mangotes armazenados no convés principal, Fonte: empresa Seadrill

Sempre que possível, as mangueiras devem ser armazenadas planas, fora da luz solar direta e minimizando qualquer contato com água. A exposição à radiação ultravioleta e o dobramento durante o armazenamento reduzem consideravelmente a vida útil projetada da mangueira.

A forma "pendurada" de armazenamento de mangotes apresenta a desvantagem de poder alterar o comprimento e a resistência ao colapso/pressão. A alternativa mais adequada é o armazenamento em carretéis. Essa forma de armazenamento em carretéis oferece organização e segurança, evitando tensões excessivas nos mangotes e preservando sua integridade.

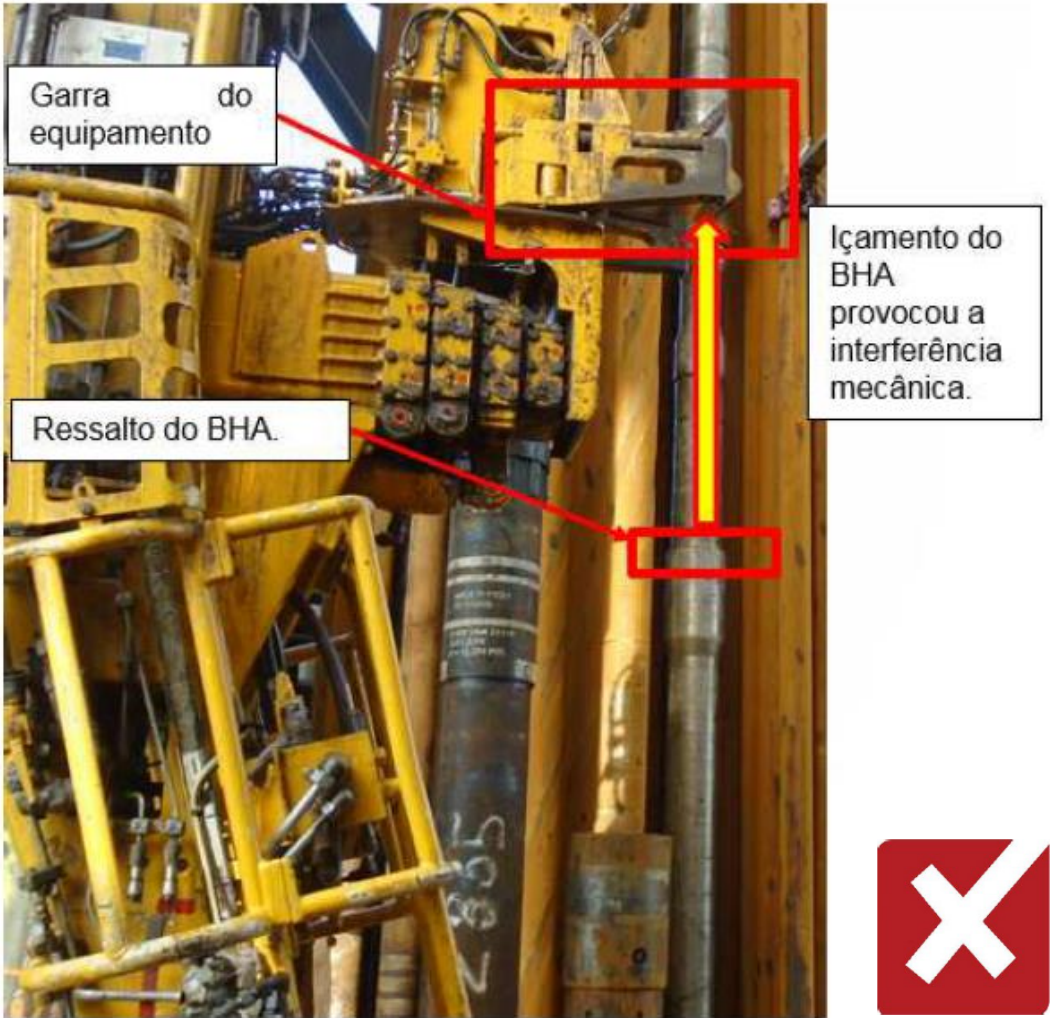
Interferência mecânica em içamento BHA

Garra do equipamento

Recesso do BHA.

Boa prática
Verificar possíveis interferências mecânicas entre os equipamentos de movimentação e tubulares ao realizar operações não convencionais, realizando avaliações de risco previamente. A equipe deverá ter presença de profissionais experientes e supervisores para avaliar o risco da operação.

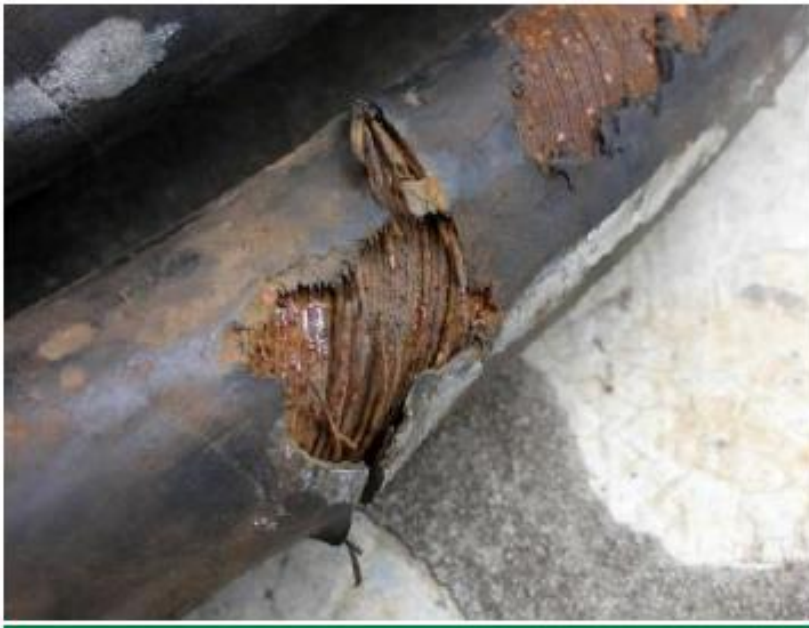
Figura 20 - Exemplo de mangueira com desgaste na cobertura

Desgaste na cobertura

Verificar se há marcas, bolhas, riscos, vincos, amassamento, tramas de aço expostas ou desgastes externos por onde possa entrar umidade e causar corrosão da estrutura metálica interna ao longo do comprimento da mangueira.

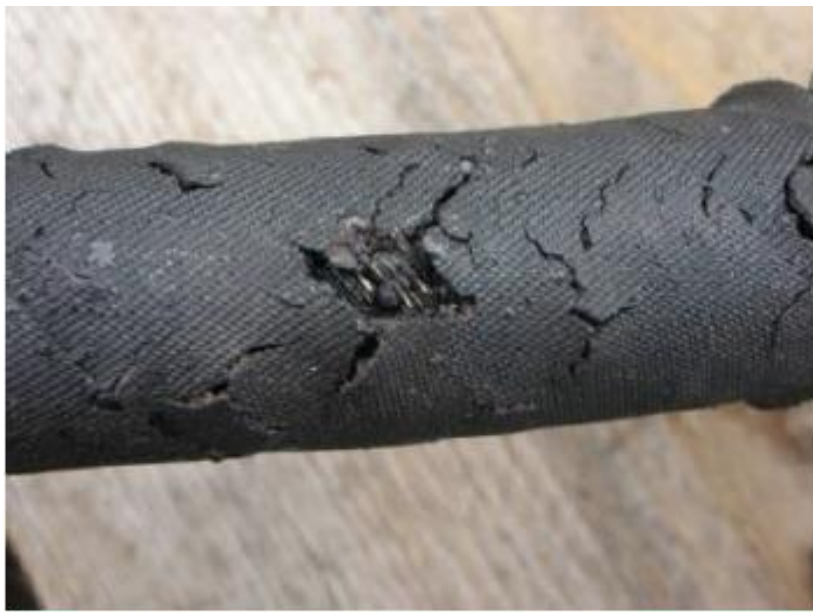
Figura 21 - Exemplo de mangueira com enrijecimento

Enrijecimento da mangueira

Monitorar o tempo de armazenamento das mangueiras para garantir que não ultrapasse o período recomendado em normas aplicáveis e orientações do fabricante.

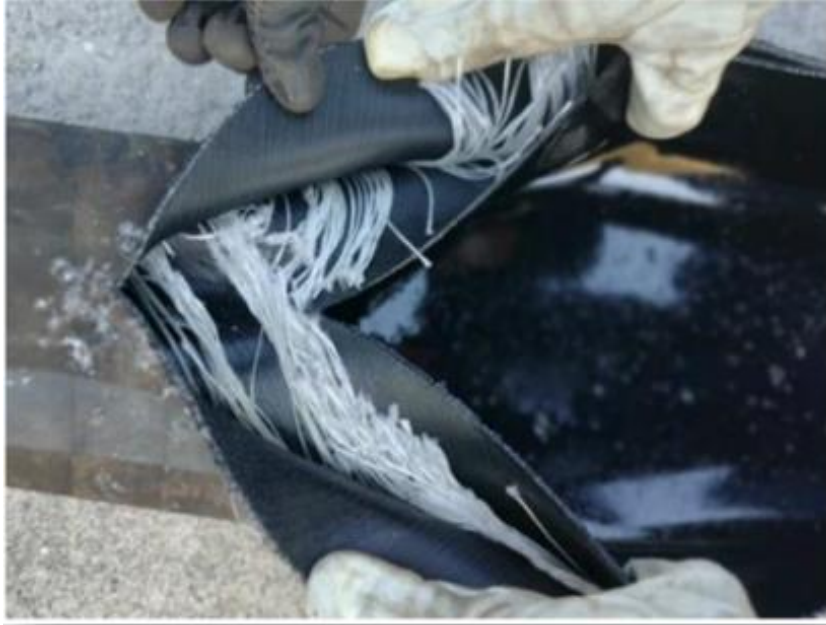
Figura 22 - Rompimento de mangote durante recebimento de diesel, Fonte: empresa Foresea

Processo de fabricação inadequado

Deve-se avaliar se foi seguida norma técnica apropriada para fabricação de mangotes de transferência/recebimento no momento da aquisição do material pela equipe de suprimentos.

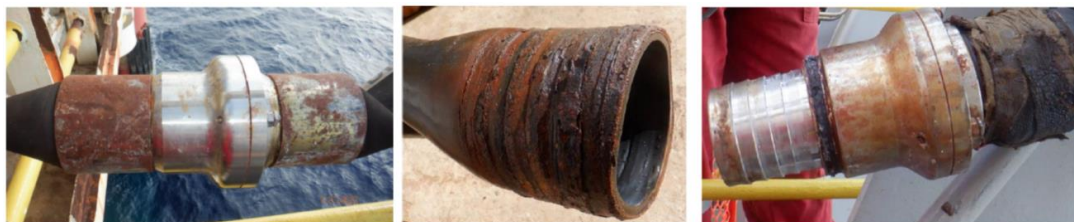
Figura 23 - Desconexão da válvula breakaway durante transferência de cadit, Fonte: empresa Ventura

Ausência de manutenção preventiva adequada

Deve-se realizar inspeção visual das mangueiras e conjunto de conexões da mangueira. Incluir periodicidade de troca do conjunto.

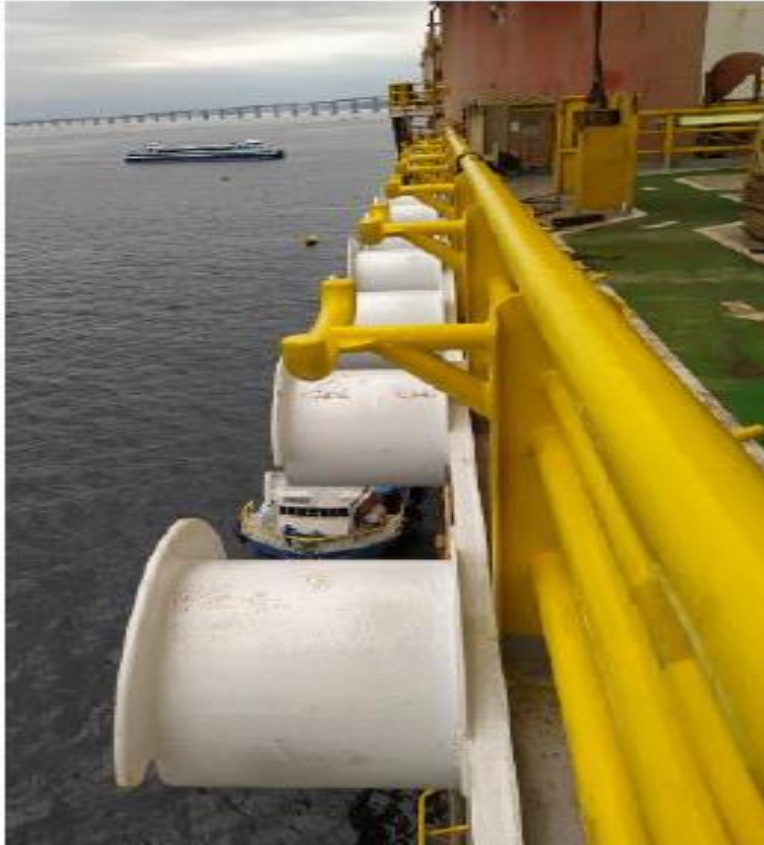
Figura 24 - Exemplo de suporte para estaleiramento de mangotes, Fonte: empresa Etesco

Projeto específico de estaleiramento

As mangueiras devem ser apoiadas utilizando materiais e métodos apropriados que sejam compatíveis com a mangueira e tipo de carga.

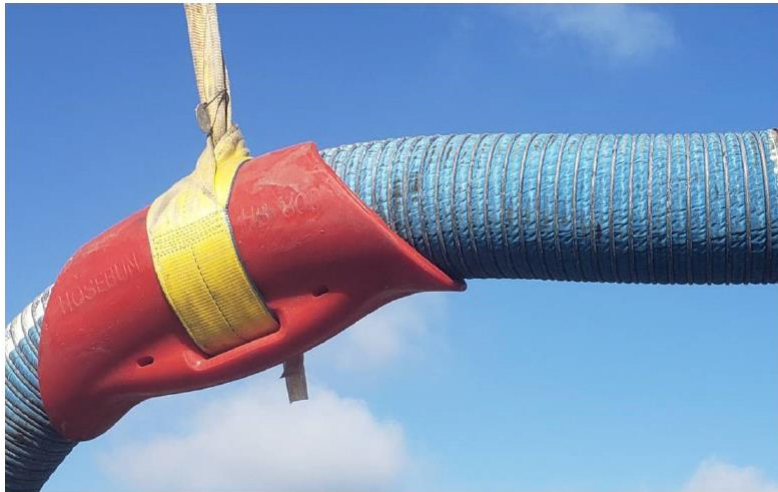
Figura 25 - Exemplo de suporte para transporte de mangueira, Fonte: empresa Halliburton

Suporte específico para a finalidade

O suporte deve ter uma capacidade de carga segura (SWL) grande o suficiente para suportar o peso e o conteúdo da mangueira em um ambiente dinâmico.

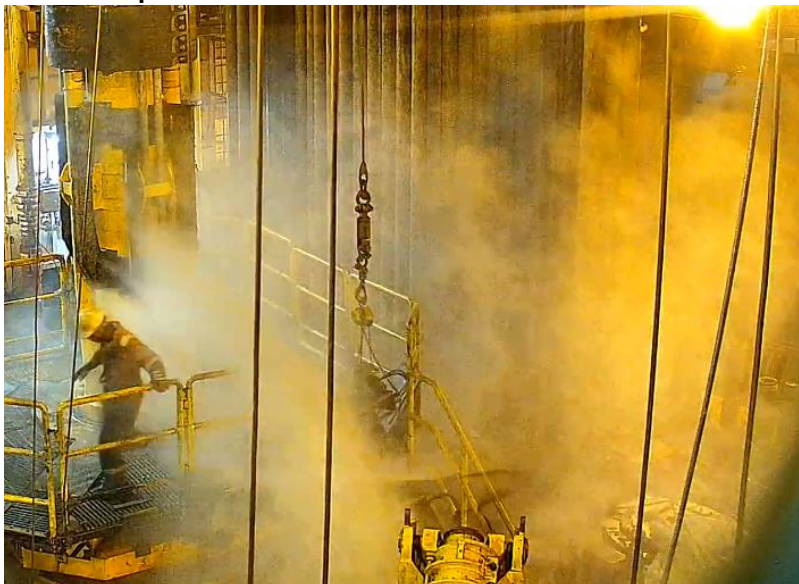
Figura 26 - Exemplo de rompimento e chicoteamento de mangueira hidráulica, Fonte: empresa Seadrill

Ausência de dispositivo ante chicoteamento
